# Traversée de bourg et abords

Clussais-la-Pommeraye (79)

**Une traversée de bourg contrainte, ayant réussi le pari de végétaliser généreusement la rue, tout en offrant une place centrale aux piétons.**

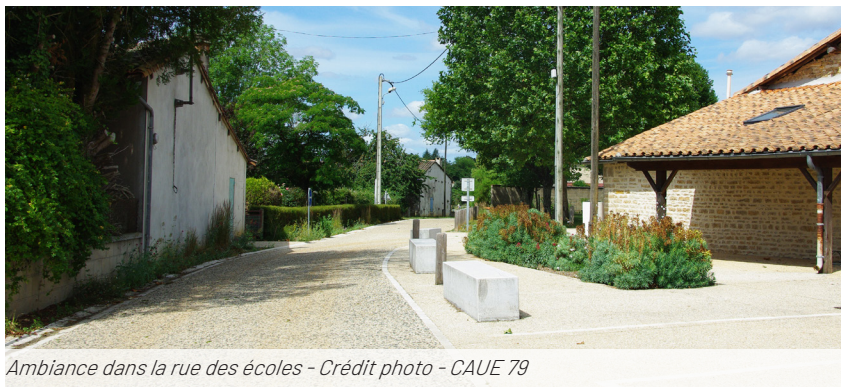
Ambiance dans la rue des écoles - Crédit photo - CAUE 79

L'ancienne surface couverte d'enrobé a laissé place à un béton désactivé beige, bordé de massifs fleuris. Des lignes de pavés en calcaire délimitent l'axe circulé. La rue est apaisée avec la création d'un sens unique et d'une zone de rencontre (vitesse de circulation limitée à 20 km/h). Malgré les contraintes d'espace, des parvis sont créés devant les bâtiments publics et des bancs sont disposés dans la rue. L'ambiance y est radicalement transformée : l'aménagement a permis de passer d'une voie circulée à une rue habitée. Plusieurs aménagements plus légers, sur l'ensemble du bourg, accompagnent la transformation de la rue.

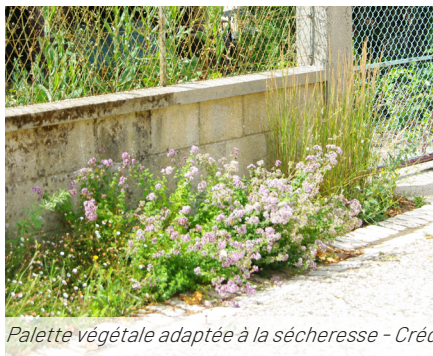
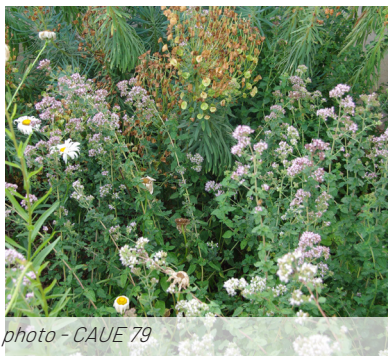
Palette végétale adaptée à la sécheresse - Crédit photo - CAUE 79

Les eaux de ruissellement de la voirie sont dirigées en surface vers un caniveau en pierre, connecté à une structure drainante, ou en direction de petites noues engazonnées infiltrantes. Le bourg ne dispose d'aucun réseau d'eau pluviale enterré. De nombreux massifs sont aménagés en pieds de murs et au niveau des parvis. Plantés d'une végétation adaptée à la sécheresse et de préférence locale, ils permettent la captation d'une partie des eaux de pluie. Un parking perméable, divisé en deux secteurs, grave et mélange terre-pierre, permet d'adapter la surface de stationnement à la fréquentation, avec un moindre impact sur le paysage.
